**LAVORI URGENTI PER IL RIPRISTINO DELL'OFFICIOSITA' IDRAULICA DEL  
TORRENTE TROBBIA DI GESSATE IN COMUNE DI GESSATE (prov. MI)**

Abbattimento del rischio residuo dell'evento alluvionale del 15 maggio 2024 -  
O.C.D.P.C. n. 1097 del 2024

**RELAZIONE GENERALE**

**A.00**

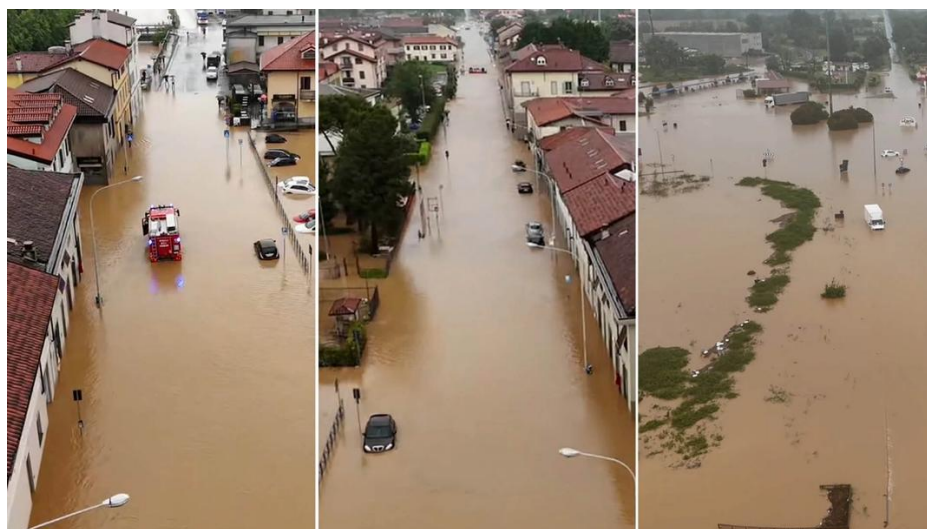
Il 15 maggio 2024 precipitazioni particolarmente intense e prolungate hanno colpito la parte orientale della città metropolitana di Milano, mettendo in crisi il reticolo idrico afferente a quest'area ed in particolare: Trobbia di Masate, Rio Vallone, Trobbia di Gessate e torrente Molgora. Estese esondazioni hanno colpito aree urbanizzate, sia residenziali che produttive, provocando anche crolli di recinzioni e il cedimento di infrastrutture.

*Figura 1 - l'area di Villa Fornaci (Gessate/Bellinzago Lombardo) nel pomeriggio del 15 maggio 2024*

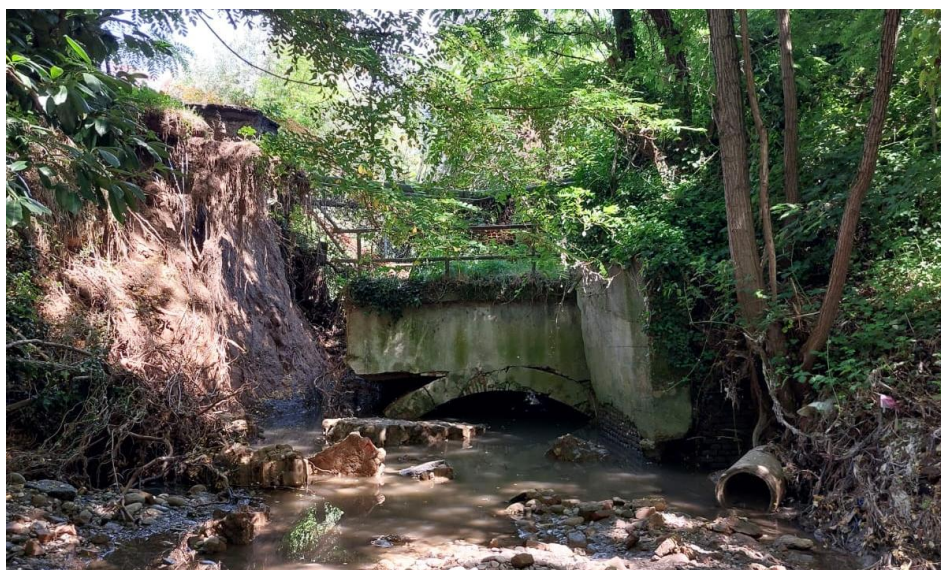
*Figura 2 - il ponte di via Della Rocca, Cambiago, crollato in alveo a seguito dell'evento*

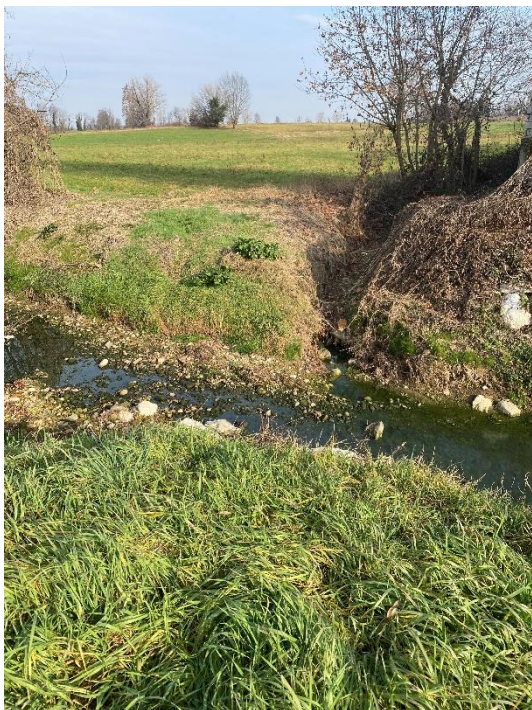
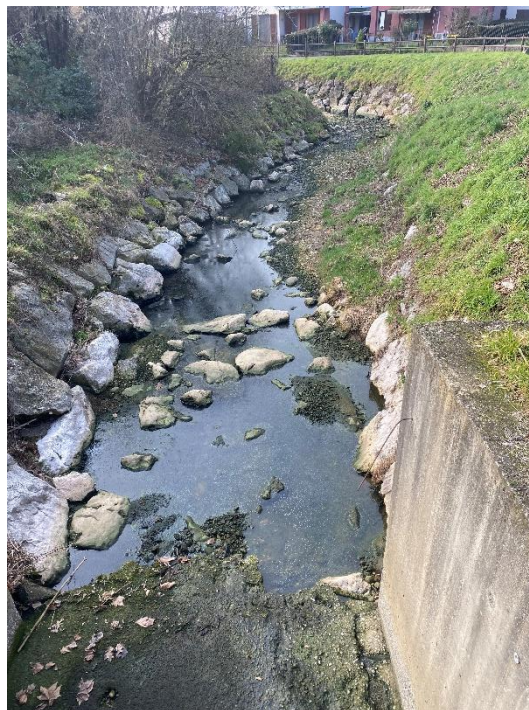
Come si evince dalla foto, nell'area evidenziata l'alveo è ostruito da depositi alluvionali sui quali è cresciuta della vegetazione spontanea.

La violenza dell'onda di piena e dell'esondazione ha deformato l'alveo riducendo significativamente l'altezza delle sponde. Si prevede di riutilizzare in loco i depositi nella riprofilatura delle sponde.

In generale si rende necessario ripristinare il regolare deflusso idraulico mediante lo spurgo e la ricalibratura dell'alveo e la sua pulizia da depositi e vegetazione ove necessario.

Esecuzione di spurgo e ricalibratura dell'alveo del canale mediante asportazione del materiale depositato sul fondo del medesimo e posizionamento sui cigli delle sponde eseguito da dentro l'alveo stesso con mezzo meccanico gommato tipo "ragno" di potenza > 45 cv e peso > 90 q.li.

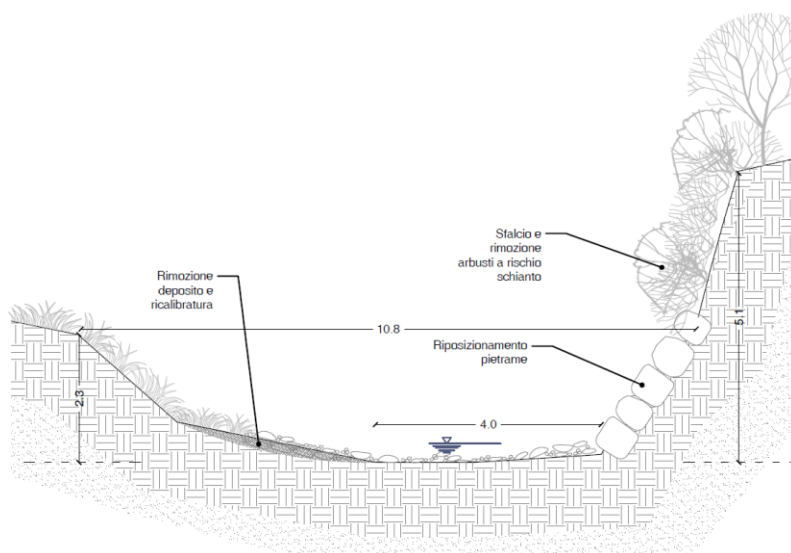
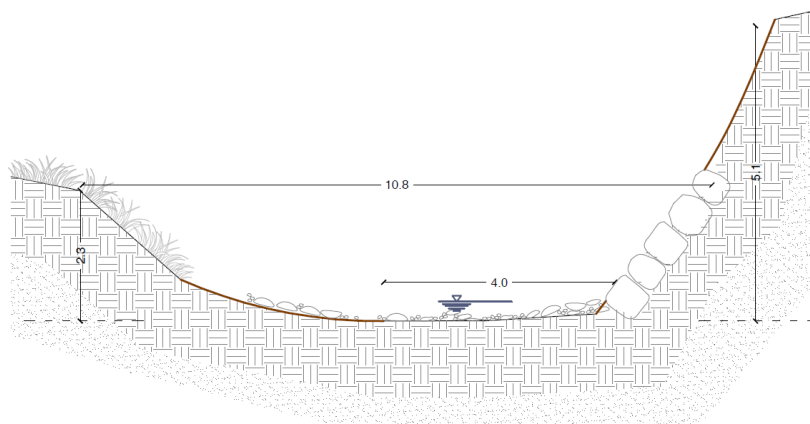
Inoltre, alcune difese spondali esistenti risultano compromesse dall'erosione dovuta al rientro in alveo di acque esondate sulle aree circostanti e necessitano di ripristino.

Blocchi di pietra calcarea per scogliere o pennelli presenti sul posto, di volume singolo non inferiore a  $1/4$  di mc, disposti in opera sotto sagoma con chiusura dei vani e dei fori mediante piccole scaglie, compreso lo spianamento del terreno per la formazione del piano d'appoggio. Sviluppo sponda di 4,5 ml. Circa e deposito medio 0,40 m.
